## 外力破坏（5起）

### （一）海南海口供电局“2.7”1个110kV及5个35kV变电站失压三级事件

## **(二) 广东珠海供电局“6.11”220kV琴莲乙线电缆故障跳闸三级事件**

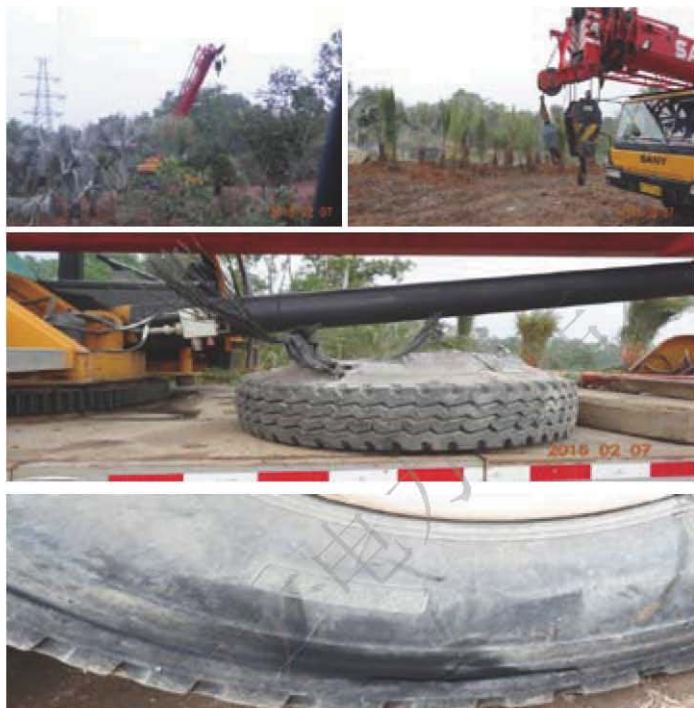
图3-5 现场照片

2015年2月7日13时19分，110kV塔南线零序过流Ⅰ段动作跳闸（重合闸未投），定安供电局110kV南丽湖站及下级5个35kV变电站全站失压。巡查发现施工吊车在110kV塔南线N10～N11号塔段距离C相导线线行下保护区内约距离4.5m处，违章施工吊种植风景树（银海枣树），吊车吊臂与C相导线安全距离不够，引起线路故障跳闸。

施工单位在吊种植风景树（银海枣树）时，吊车吊臂与C相导线安全距离不够，引起线路故障跳闸。

施工单位在没有告知线路运行单位的情况下，违章在线路底下进行吊装施工，没有做好安全监督和安全措施，导致吊臂

和导线安全距离不足，造成线路跳闸。

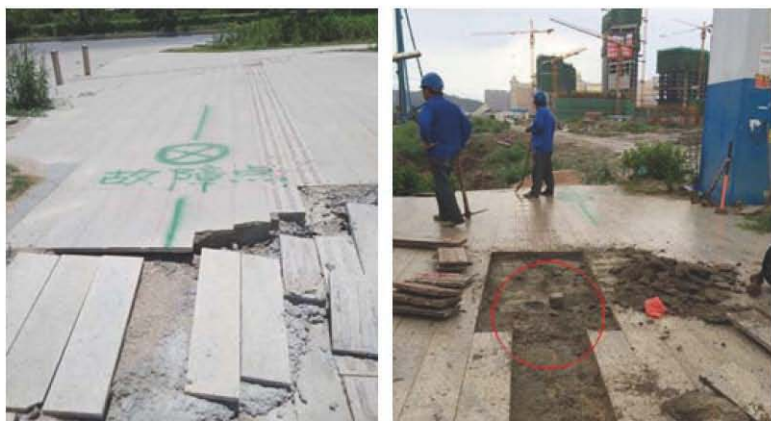
图3-6 钻探地点附近及钻探头

6月13日，将故障电缆锯断拖出后，发现220kV琴莲乙线#9~#10段顶管内，#9接头井负荷侧距#9接头井约88m，距琴韵站4.47km处B相电缆主绝缘受损，为被钻探所致的痕迹。主绝缘击穿孔为直径约20mm的不规则圆孔，孔深（电缆线芯屏蔽至残留主绝缘最低点）约12mm（详见图3-6、3-7）。

伤后主绝缘仍残留一定余量，未立即跳闸，长时间运行后，绝缘状况进一步恶化，造成电缆绝缘击穿，线路短路故障跳闸。

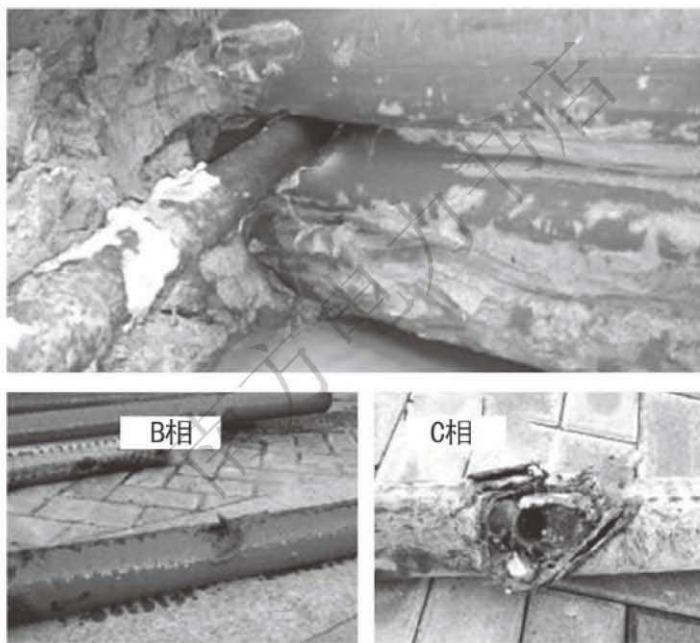
图3-8 顶管顶穿电缆情况

故障巡查发现虎门镇连升路至富民路交叉口高架桥下有外单位顶管施工，其顶管路径正好穿越110kV则金线电缆#2至#3接头井段的顶管敷设区域。经开挖，发现顶管顶中110kV则金线C相电缆保护管，夹在BC相电缆之间。B相电缆破损至金属外护套，C相电缆破损至主绝缘，有明显的放电痕迹（详见图3-8）。

东莞俊业工程公司顶管作业时操作不当，顶穿110kV则金线电缆，导致C相电缆接地短路，造成110kV则金线电缆故障跳闸。

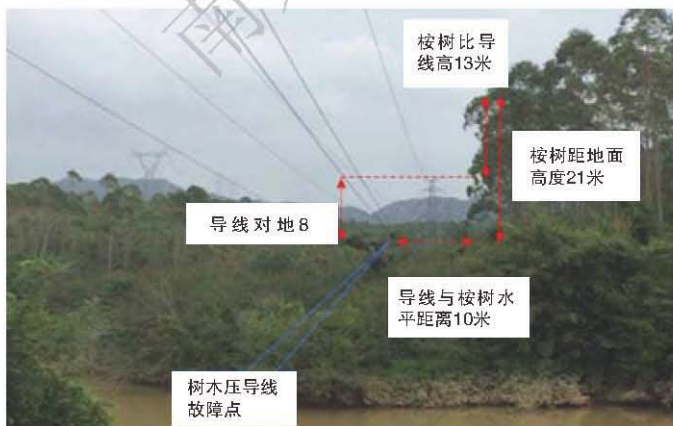
图3-9 故障现场示意图

110kV梅吉线N52~N53档距中间有人盗砍桉树，控制不当致树木倾倒压到导线上，造成永久性故障，线路跳闸，重合不成功。

现场勘查，110kV梅吉线N52、N53是直线双回路塔，导线上中下排列为BCA相，导线对地距离8m，导线对桉树水平距离10m，桉树比导线高约13m，当被盗砍桉树倒向导线，树梢与B相导线接触发生瞬间放电，然后树干压在CA相（中下）导线上，造成线路永久性接地故障。故障现场示意图见图3-9。

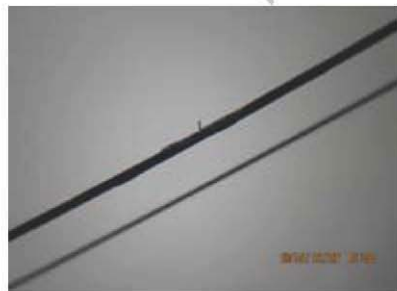
巡查发现故障点位于110kV鱼合甲线#85~#86塔段跨越京珠高速公路转南沙港快速路匝道处，C相导线断股约5股（见

跳闸的原因是高速公路维护单位使用超高车辆在线底作业时,车辆对导线距离不足造成放电跳闸。

图3-10 110kV鱼合甲线C相  
导线断股

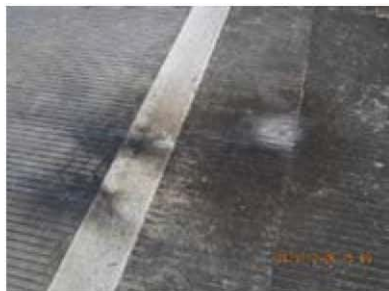
图3-10)。现场发现匝道地面有轮胎痕迹和放电痕迹(见图3-11),并留下疑似为高速公路维护单位的雪糕筒(见图3-12)。

图3-11匝道地面有轮胎痕迹  
和放电痕迹

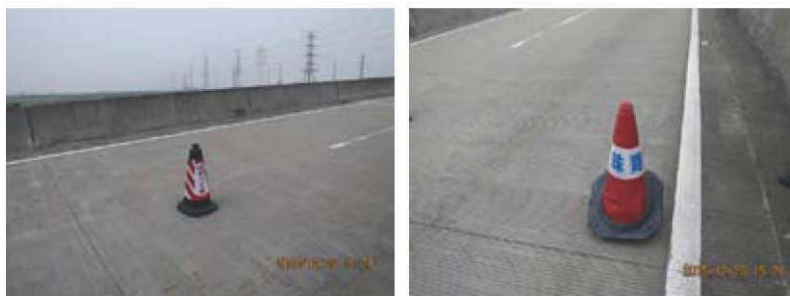
图3-12 现场遗留的雪糕筒
