## 施工安装不良（3起）

（一）某公司“1.17”±500kV肇庆换流站500kV 592交流滤波器跳闸三级事件

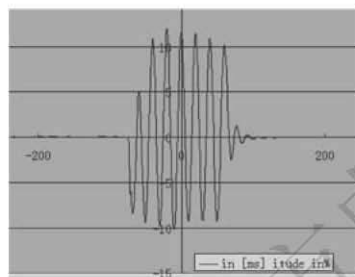
根据保护录波分析，在保护动作时刻前后，IT1与IT3 A相最大差流超过16%，正常情况下，IT1、IT3 A相值约为30%，分析判断592保护系统1内IT1 A相回路电流偏小。

图2-45 592保护系统1 IT1 A相TRACE波形

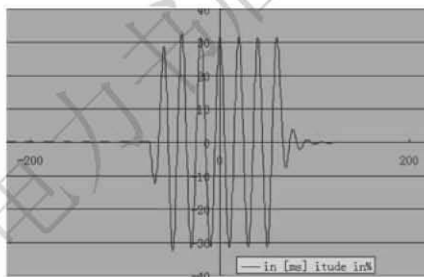
图2-46 592保护系统1 IT3 A相TRACE波形

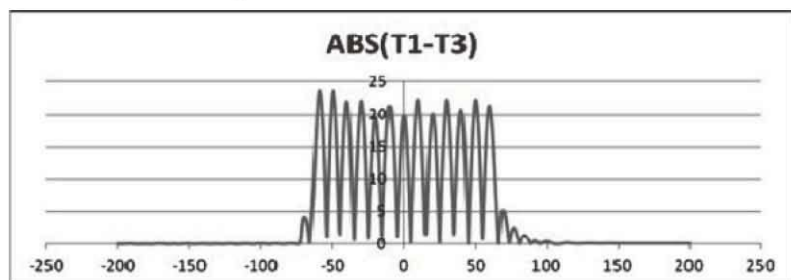
图2-47 592保护系统1 IT1-IT3 A相TRACE电流波形

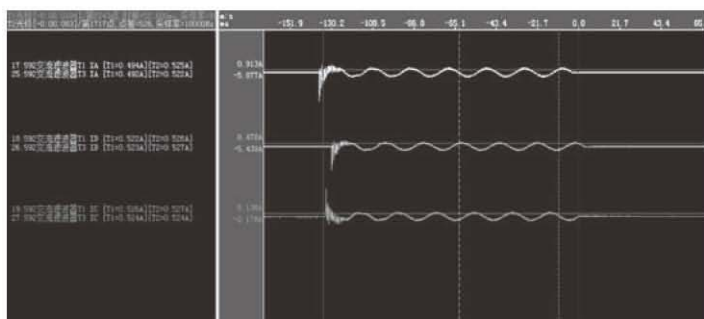
图2-48 592保护系统2 IT1/IT3故障录波图

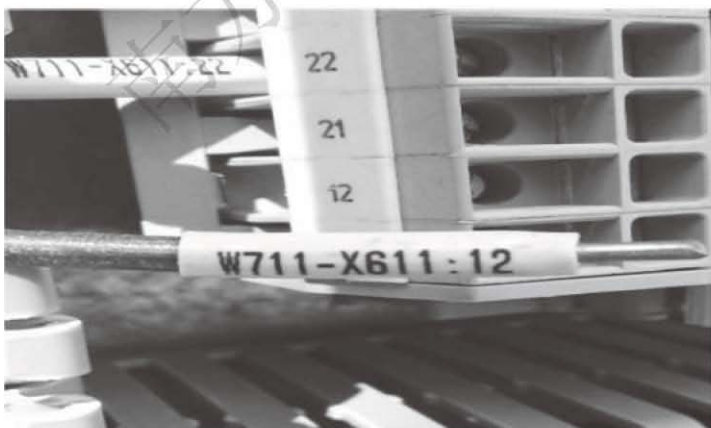
进一步检查发现592滤波器就地汇控屏内X611:12端子所接的编号为W711-X611:12电缆（T1互感器A相至592保护系统1）略有松动（见图2-49），进一步检查发现为W711-X611:12电缆金属裸露部分较短，压接不牢靠（有效压接长度只有1mm左右）。经长时间运行后，压接部分松脱导致接触面电阻增大以及T1互感器A相电流减小，从而造成了592保护系统1跳闸。

图2-49 592就地汇控屏内松动的电缆

综上，本次事件直接原因为：592小组交流滤波器保护系统1高压侧IT1电流回路A相端子松动造成了本次跳闸。

592就地汇控屏X611:12端子所接的电缆金属裸露部分较短，电缆与端子排压接不牢固，长时间运行易导致松动。

（1）施工安装工艺不良。592滤波器就地汇控屏内编号为W711-X611:12电缆金属裸露部分较短、电缆与端子排压接不牢固，长时期运行后，压接部分松动导致电缆接触面电阻增大，引起滤波器差动保护跳闸。

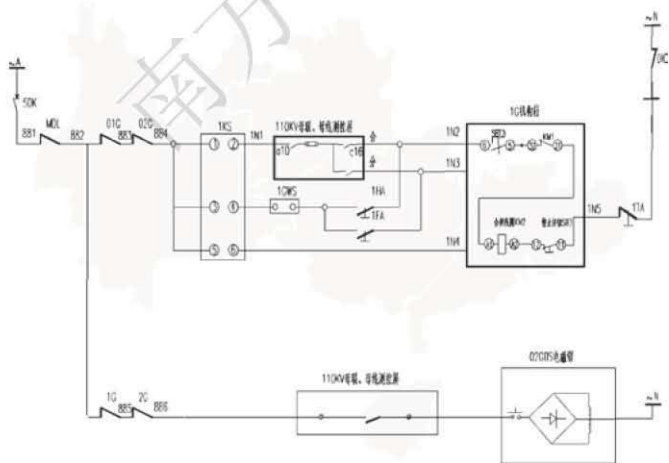
新更换的10020接地刀闸电磁锁开锁按钮发生卡涩，开锁按钮不能正常复位，导致10020地刀电磁锁回路长时间导通，发热故障短路，造成与之串联的母联测控装置开出插件严重烧灼，引起1001刀闸合闸控制回路接通。

图2-51 1001刀闸合闸控制回路图

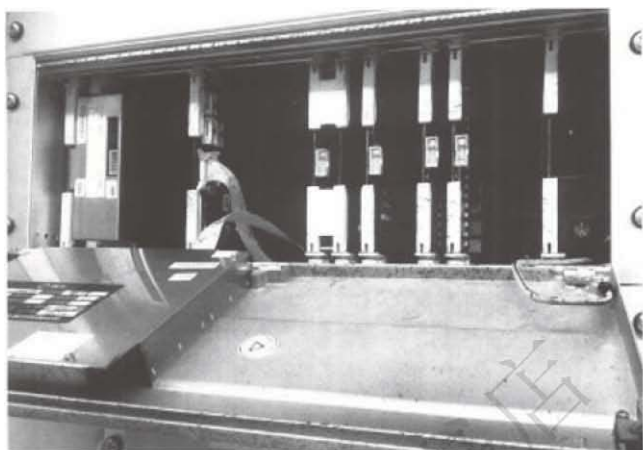
图2-54 100开关测控装置

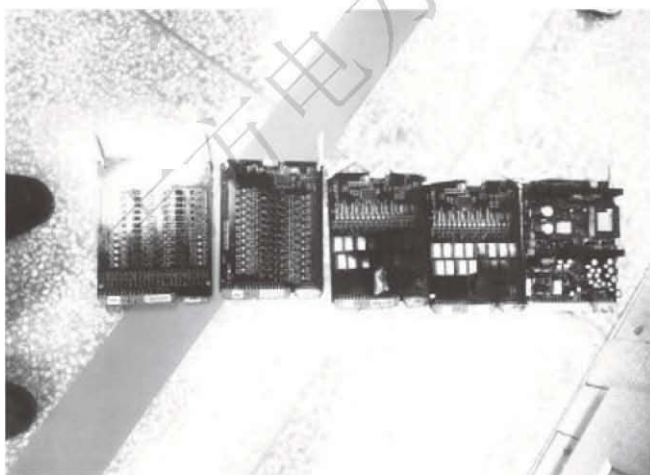
图2-55 烧毁的插件

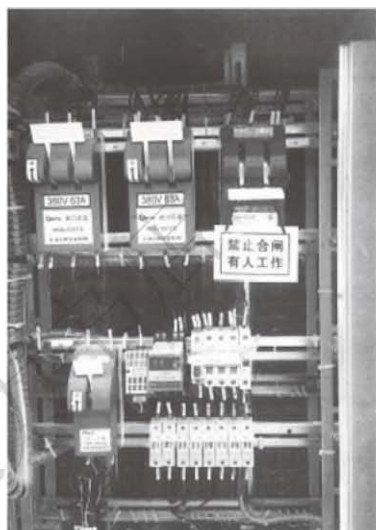
在验收1002刀闸时，合上了1001、1002刀闸的电动机电源

总开关“DK2”。同时1002刀闸二次验收完毕后，施工人员接入了1001刀闸电机电源线，造成1001刀闸电动电机带电，在控制回路导通的情况下1001刀闸非正常合闸。

图2-57 1001、1002刀闸的电动机总电源开关

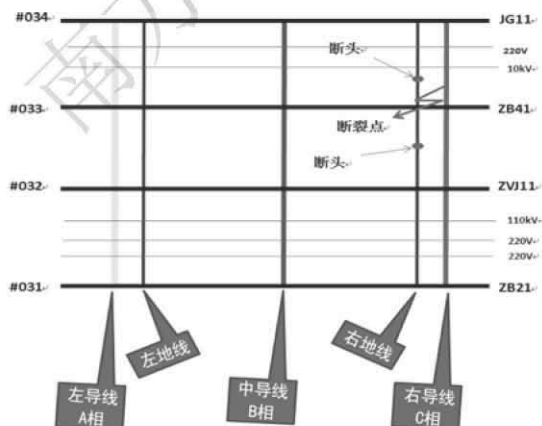
500kV鸭福Ⅱ回右侧地线在#33前侧断落。断落位置在#33右侧地线前侧船型线夹前方约0.64m处，即该档右侧地线第一个防震锤与地线连接处，具体故障点见图2-58。

图2-58 500kV鸭福Ⅱ回故障平面图

早期钢绞线中钢丝表面损伤在受到的交变载荷的服役条件下导致疲劳裂纹的萌生，促进了局部钢丝的断裂，随后在应力以及腐蚀介质作用下剩余钢丝相继失效，从而导致绞线断裂。

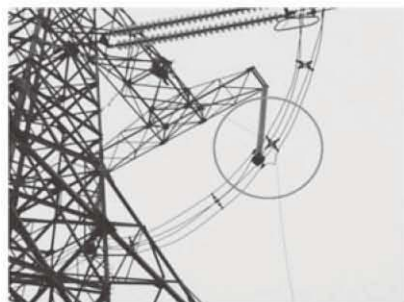
图2-59 右边地线断落在  
#34杆塔B（中）相引流上

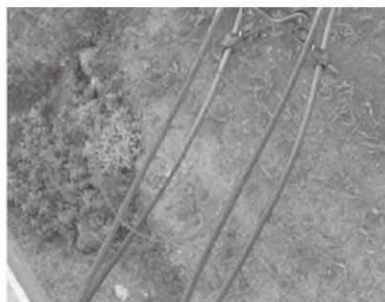
图2-60 #34塔B相后侧引  
流线上有放电痕迹
