## 施工安装不良（3起）

（一）某公司“1.17”±500kV肇庆换流站500kV 592交流滤波器跳闸三级事件

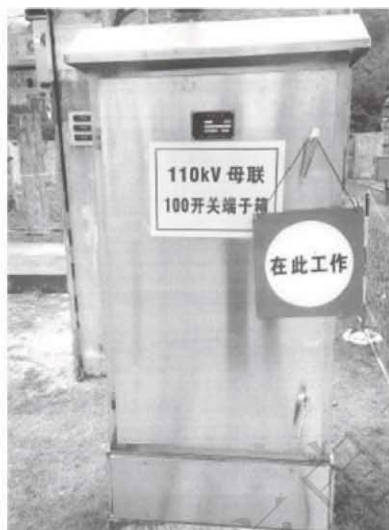
图2-56 110开关端

在验收1002刀闸时，合上了1001、1002刀闸的电动机电源

总开关“DK2”。同时1002刀闸二次验收完毕后，施工人员接入了1001刀闸电机电源线，造成1001刀闸电动电机带电，在控制回路导通的情况下1001刀闸非正常合闸。
